## EKSPERTA NOVĒRTĒJUMS

2016. gada 12. novembrī, Saulrītu ielā 13, Cēsis, tika veikta automašīnas Opel Astra ar reģistrācijas numuru JL4649, apskate tirgus vērtības noteikšanai.

### Automašīna: Opel Astra, vieglais pasažieru

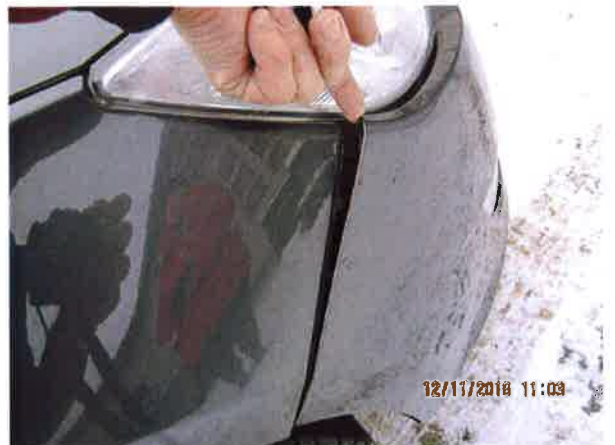
**Eksperta konstatētais vizuālais stāvoklis:**  
 Netīrs, putekļains motors, motora telpa.  
 Salauzti priekšējā bufera labās puses stiprinājumi

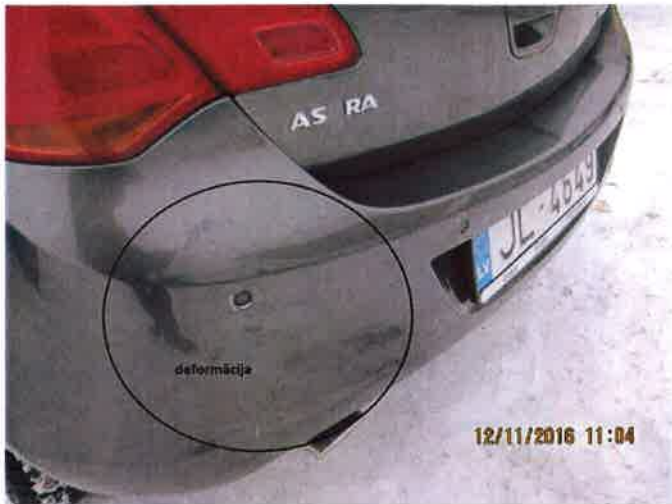
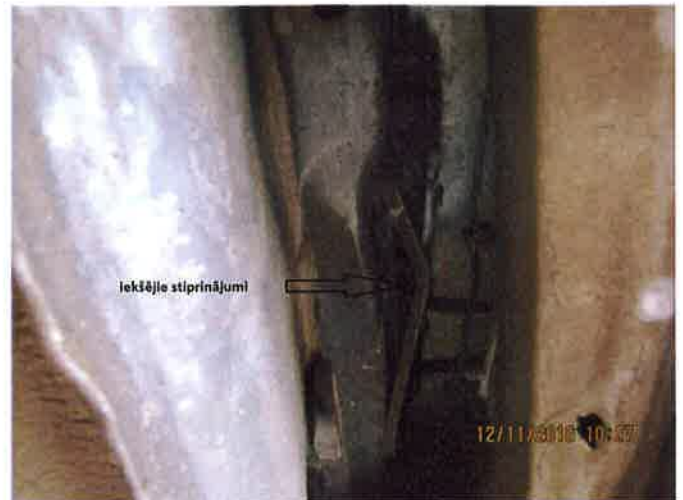
Pakaļējam buferim salauzti visi iekšējie stiprinājumi, deformēts kreisās puses stūris.

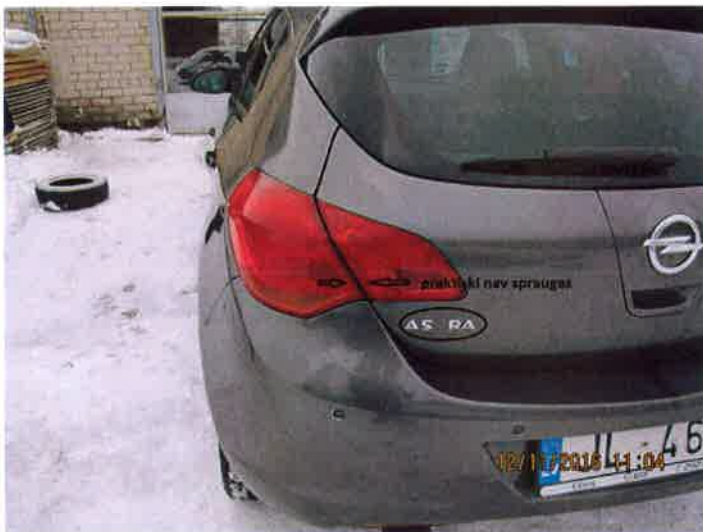
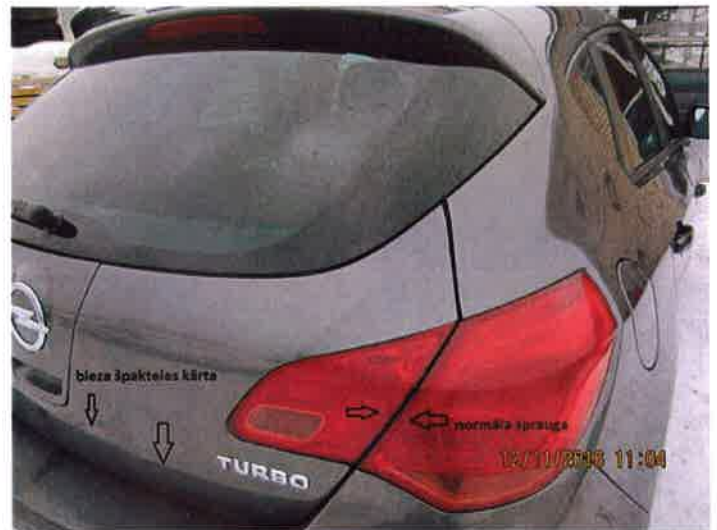
Pakaļējam panelim pēc negadījuma veikts nekvalitatīvs remonts. Sprauga starp pakaļējo pārsegu un lukturi kreisajā pusē praktiski nav. Tas nozīmē, ka pēc negadījuma nav novērsts virsbūves sašķiebums. Pārsegam veikts tehnoloģiski nepareizs remonts, uz apakšējās daļas špakteles biežums pārsniedz pieļaujamos 3mm. Apskates laikā nevarēja atvērt pakaļējo pārsegu. Pakaļējā bufera deformētā sliede pēc negadījuma nav nomainīta.

Automašīnai CSNg ir bojāta virsbūves aizmugurējā daļa. Remonts veikts daļēji, nekvalitatīvi, neatbilstoši virsbūves remonta tehnoloģijai. Lai automašīnai būtu labs vizuālais un tehniskais stāvoklis, būtu jāveic remonts atbilstoši tehnoloģiskajām prasībām. Būtu nepieciešams veikt vairāku detaļu nomaiņu. Remonta izmaksas varētu būt ap 2000.00 EUR.

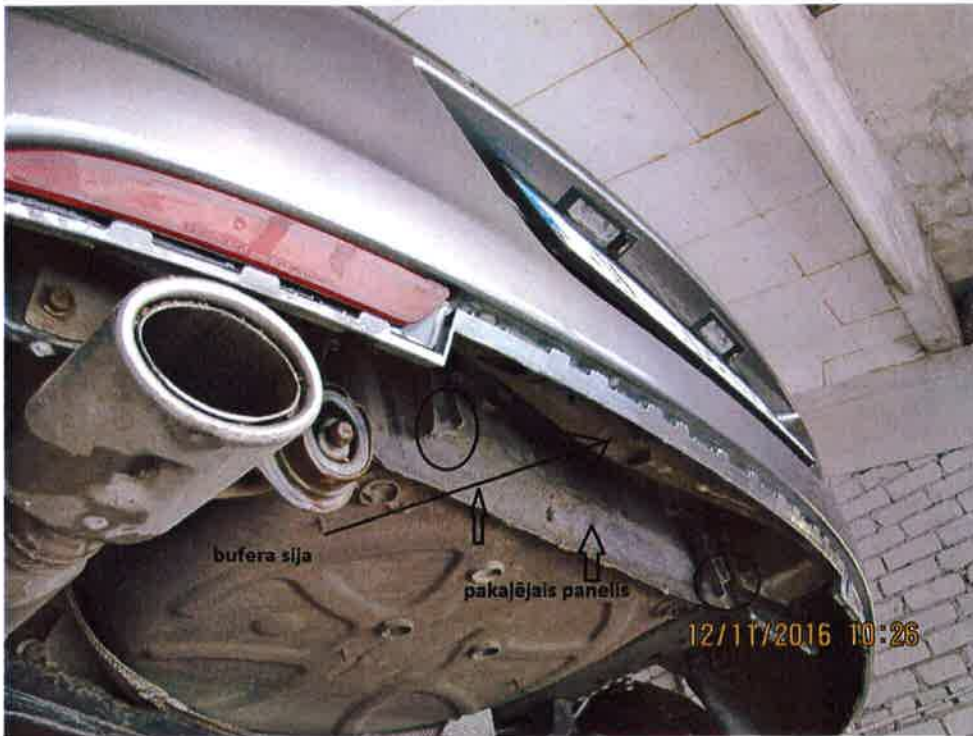
Abiem pakaļējiem spārniem ir veikts remonta krāsojums. Nedarbojās parkošanās asistenti, pakaļējā pārsega slēdzis.

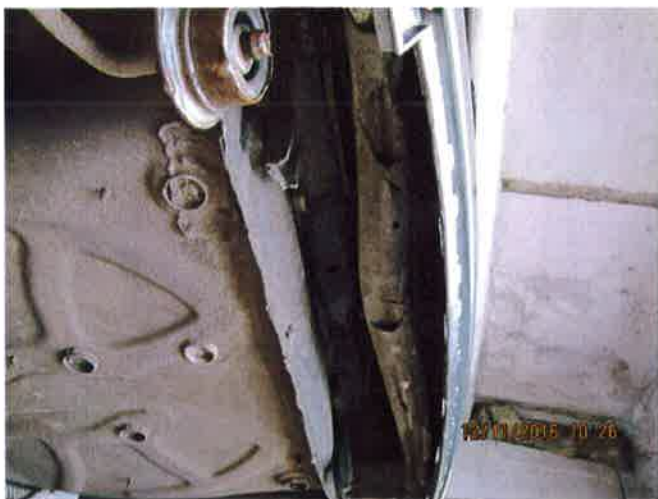
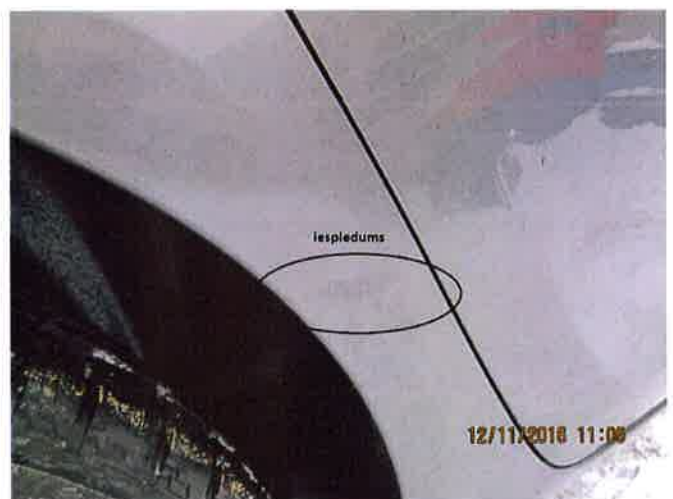
Neliels iespiedums uz pakaļējā labās puses spārna
